## 12. Fristad Dec 2013 del ett

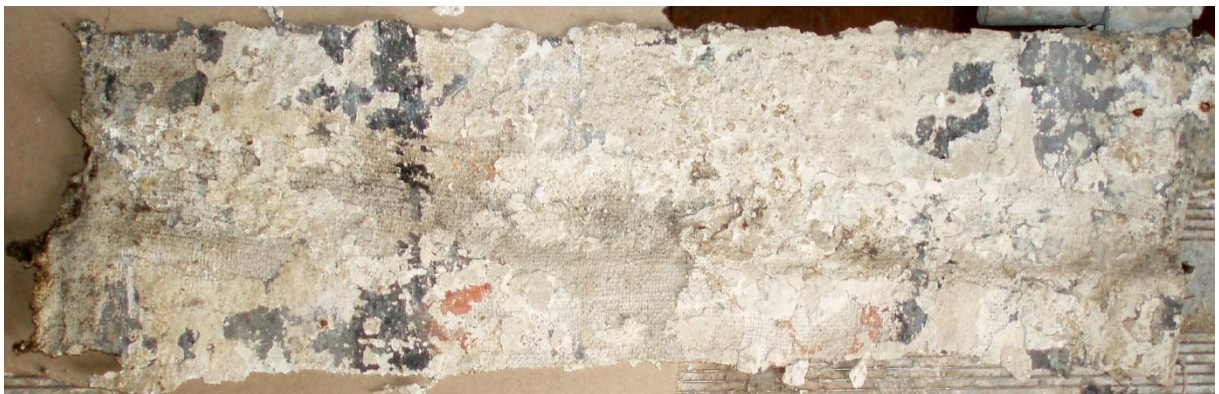
Till vänster om spisen i Gästkammaren(dvs:där det tidigare stod en kakelugn)

Underst spår av väv med som är kriderad (spacklad) för att jämna ut stockarnas ojämnheter. Väven är målad i med ett grått o rosa mönster. Tyvärr små fragment spår.

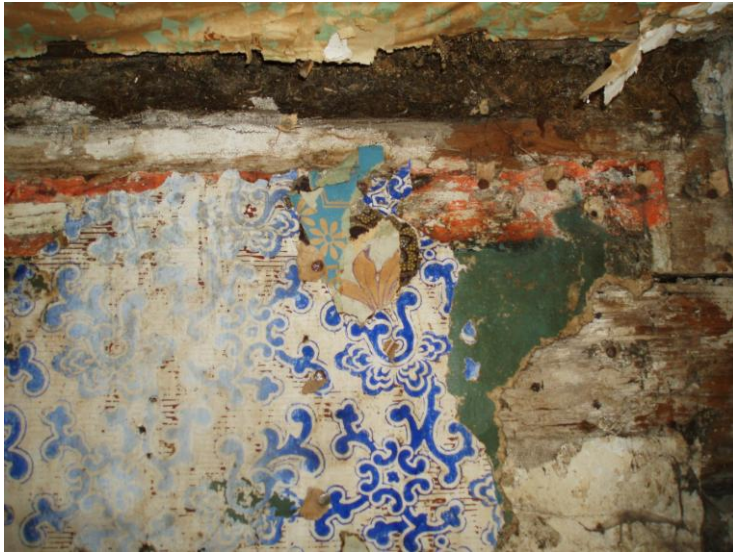
Empiretapeten:

Vi kallar Linoljefärgen som är målad i flera lager grönt för Empire. Den har en orange bård.

Tapeterna verkar komma i lite olika ordning på olika väggar. Mer forskning pågår.

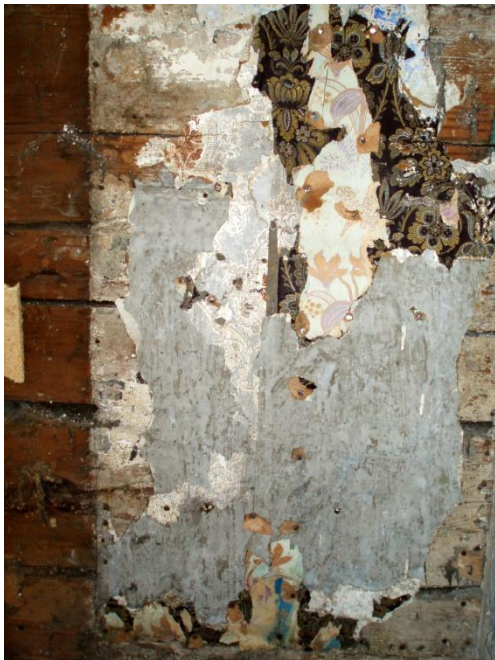
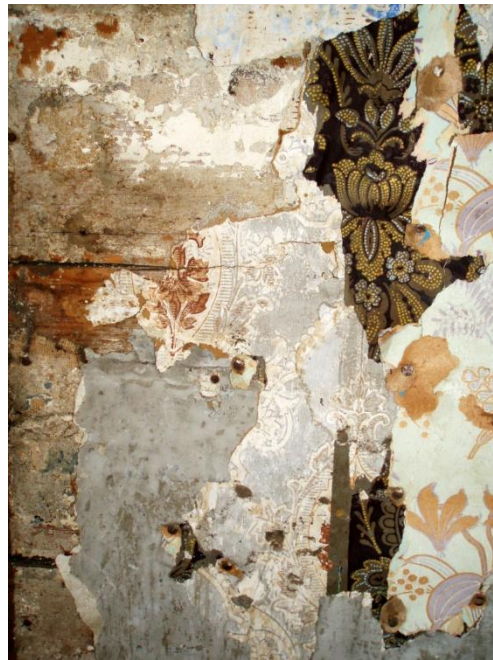
Målad handpapp i grått finns också. Man ser spår av ett brett dörrfoder till vänster.

Spåren av medaljongtapeten med den bruna blomman förbryllar . Här kommer den under den blåvita (Ca 1879-80) tapeten. Men över till höger om den

igensatta dörren mellan Gästkammaren o köket. Det förekommer flera papplager mellan lagren.

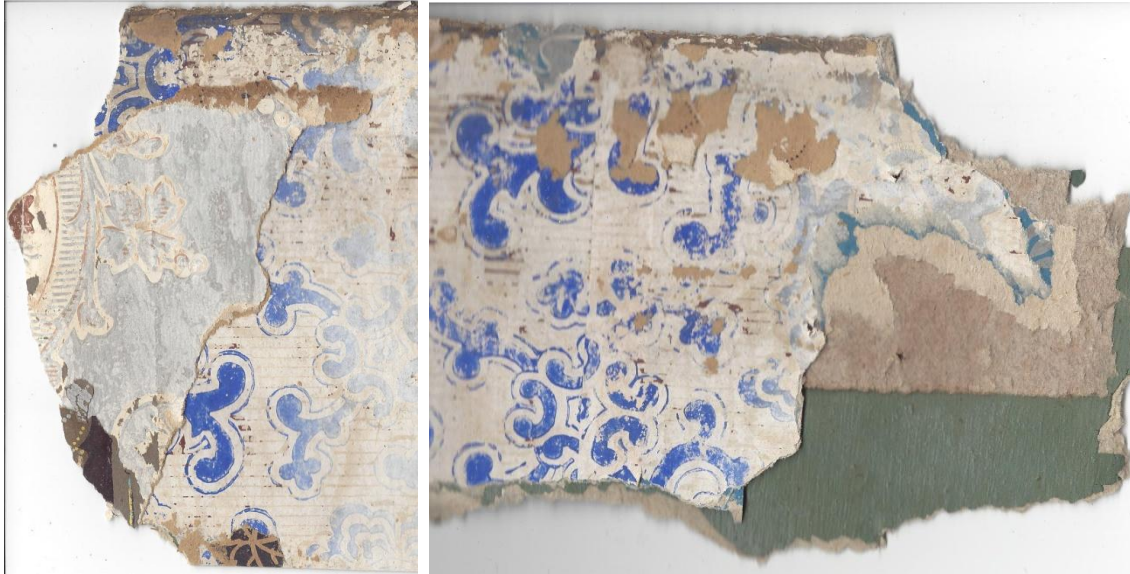
Man kan se spår av en konisk spis till vänster om spisen.

En svag linje som går snett från muren. Upptill 5 cm mitten 1dm och i knähöjd 2 dm.

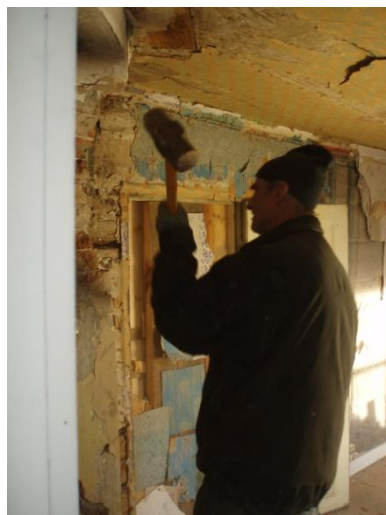
Gunnar bankar ner en del av murstocken så vi kan se hur tapet o spis har varit till höger om spisen.

Då blir det synligt att den turkosa har suttit bakom ca ½ tegelsten in. Den har bleknat av värmen. Den har ca nr 11 i tapetlagren.

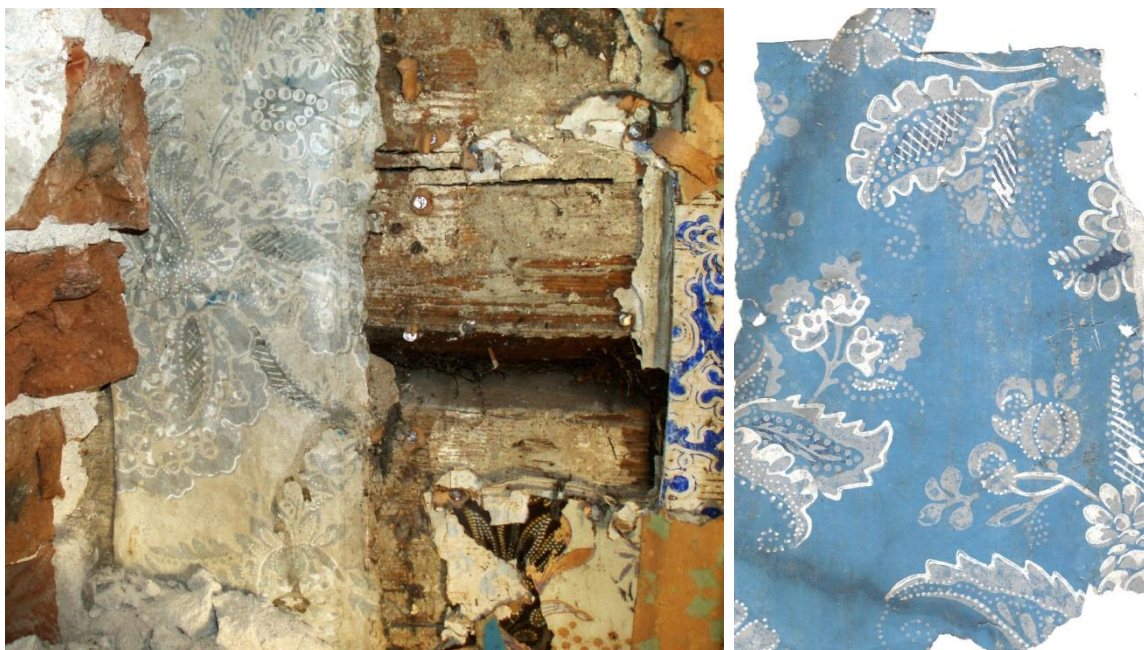
Upptill o nertill ser man spår av grön målning, under den turkosa.

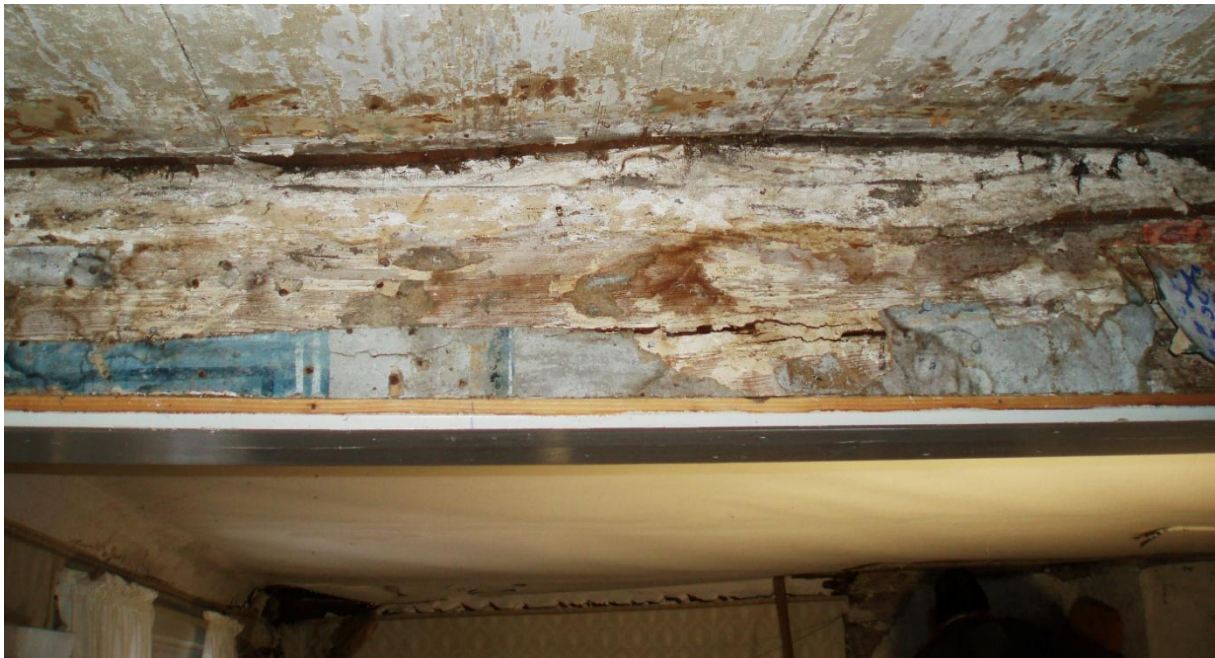
Upptill mot salen finns lite kvar av den Gustavianska tapetmålningen som kan ge ledtrådar.

Till vänster en lite spegel 10 cm till ytterkant sen syns spår av dörröverstyckemålningen i linje med dörrfodret (ca 14 cm). Detta tyder på att

det suttit en dörr som inte är bredare än ca 73,5 cm. Vi har funnit en dörr som passar.

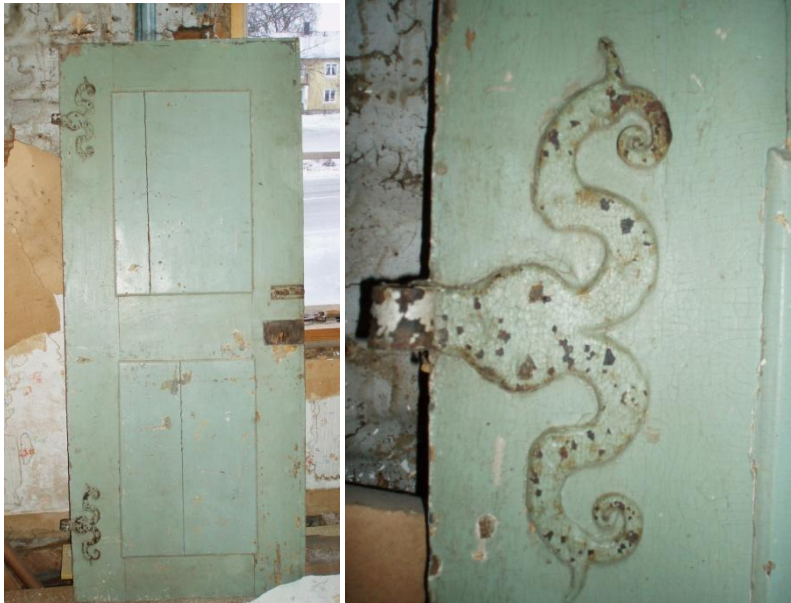
Dörren har fina beslag och

ett gammalt lås.

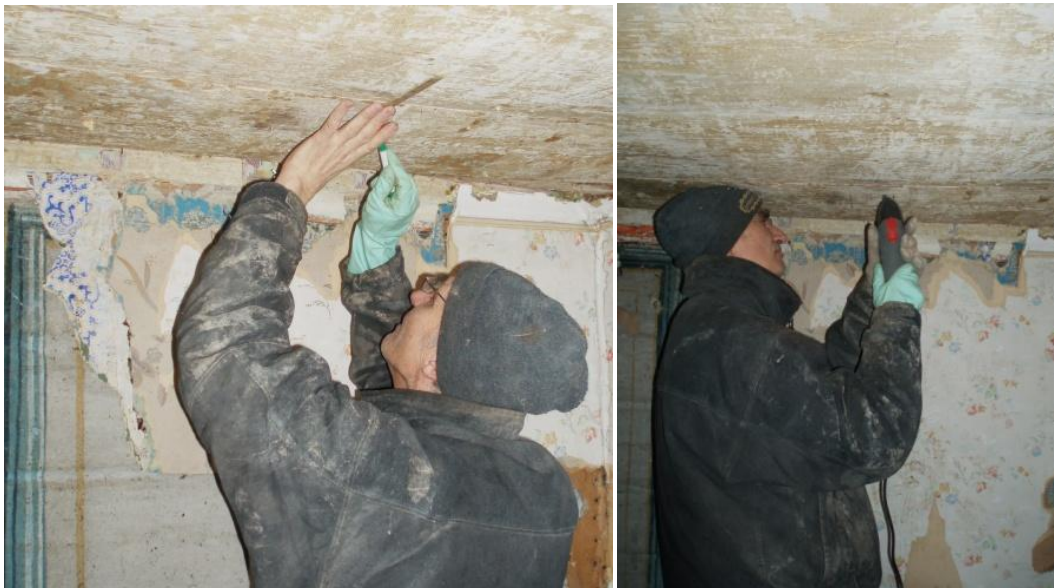
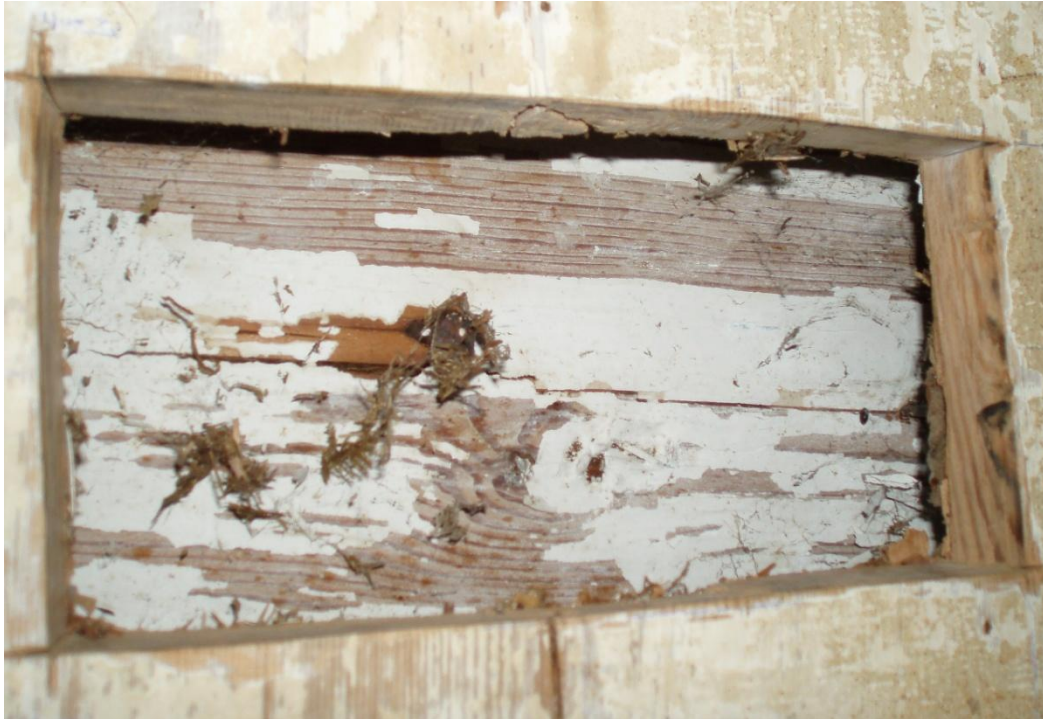
**6 Dec** Gunnar gör ett titthål i taket för att se om takbjälkarna är målade i 1600talsstil .

Bjälken som blev synlig var vitkalkad. Troligtvis täcktes bjälktaket ca 1750 o framåt med ett paneltak. Några av takplankorna är 47 cm breda. Kanske samtidigt som flera av dörrarna kom till i huset. Vissa är daterade med hjälp av dendrokronologisk undersökning till ca 1750. Det är Alf Bråten som analyserat Gunnar Petersons prover.

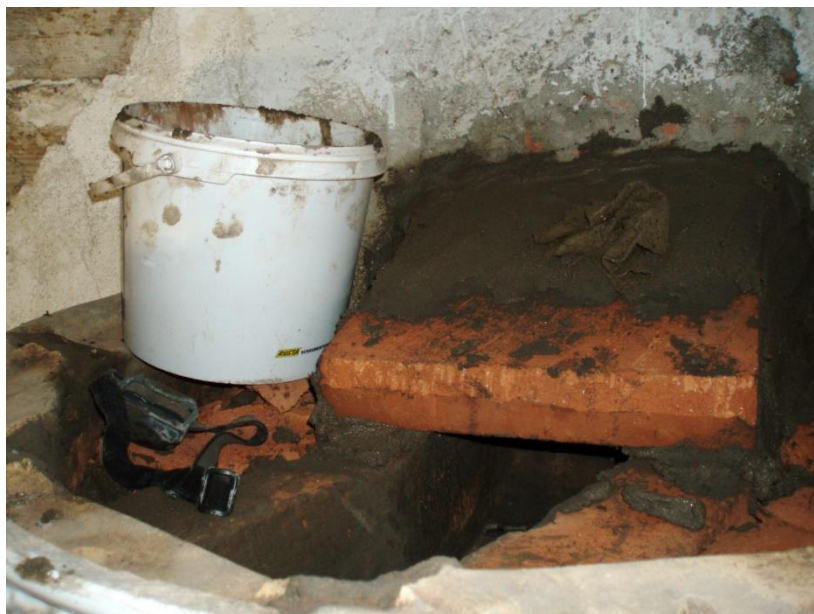
Fredrik fortsätter med kakelugnen. Han ansluter nu systemet till murstenstocken.

Nu är det bara krönet kvar på kakelugnen som ska muras på plats.  
Spåren efter spisen i Gästkammaren förbryllar. Vi får fortsätta kolla golvteglet  
och spåren på väggarna innan vi bestämmer.

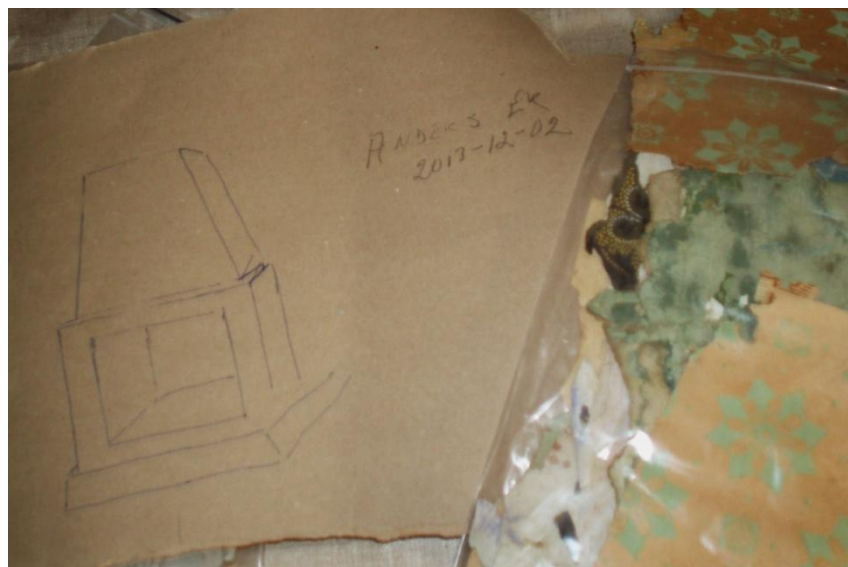
Anders har gjort en skiss på möjlig spis.
