2. Februari 2014 Fristad

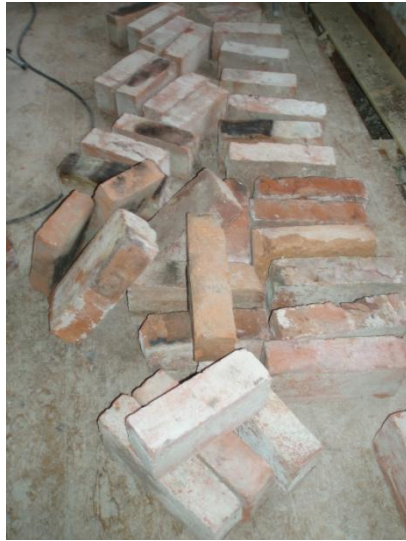
Stenarna till gästrumsspisens är på plats. Arbetet kan börja.

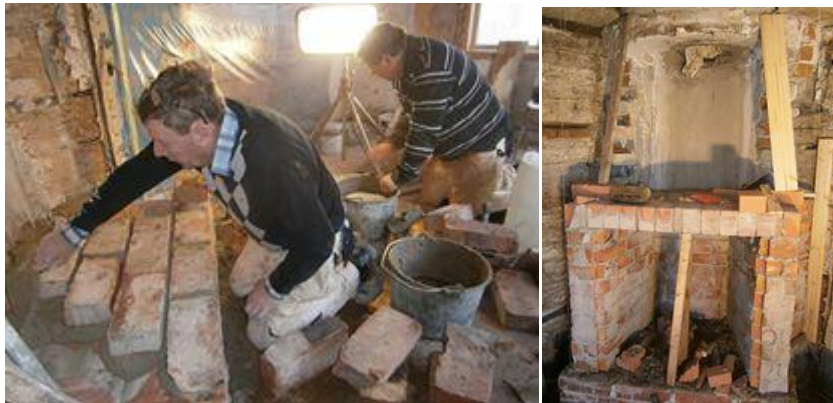
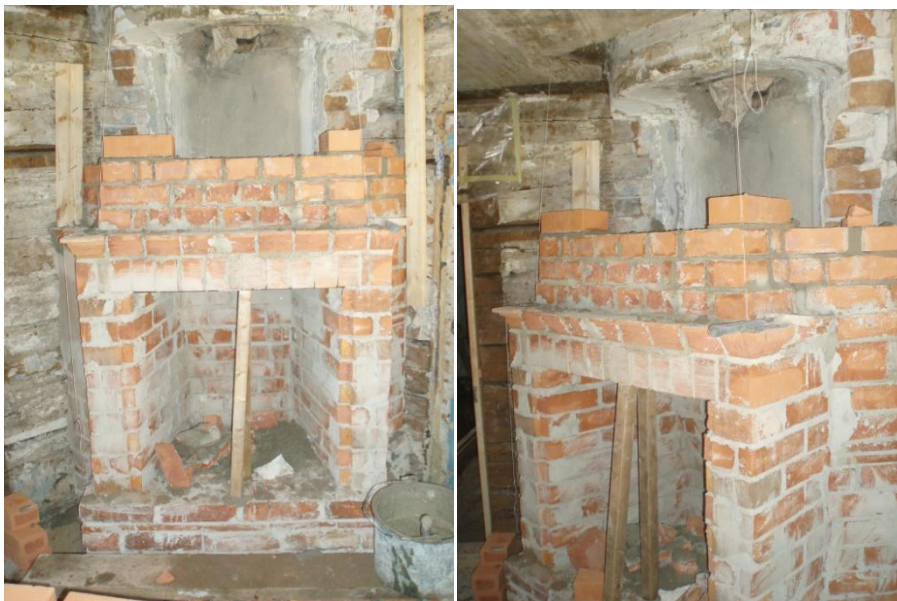
Det gäller att inte tappa huvudet när man murar.

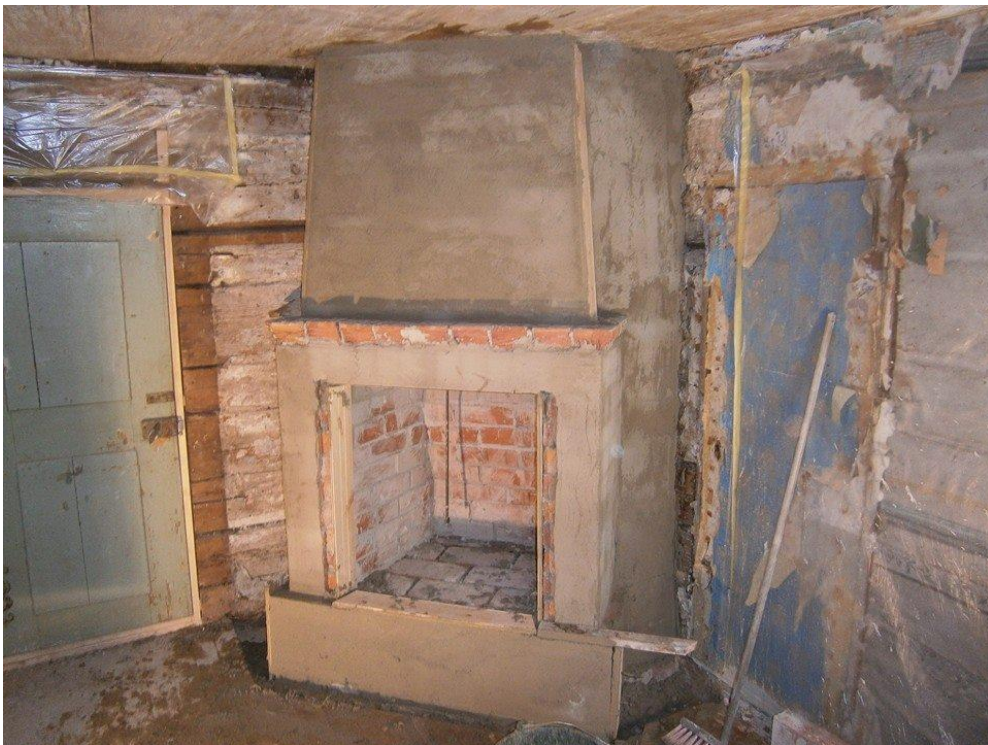
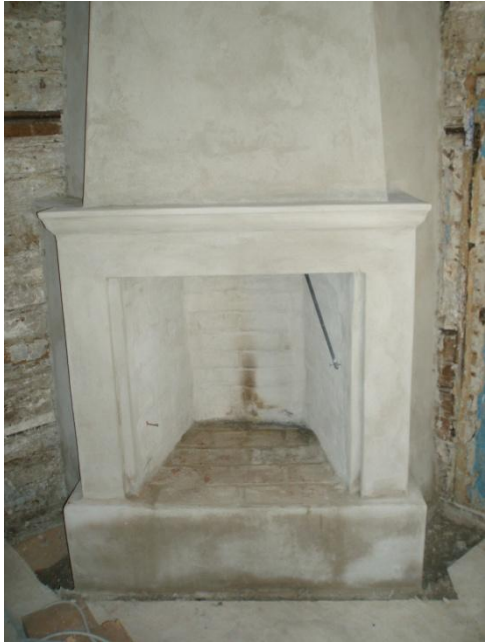
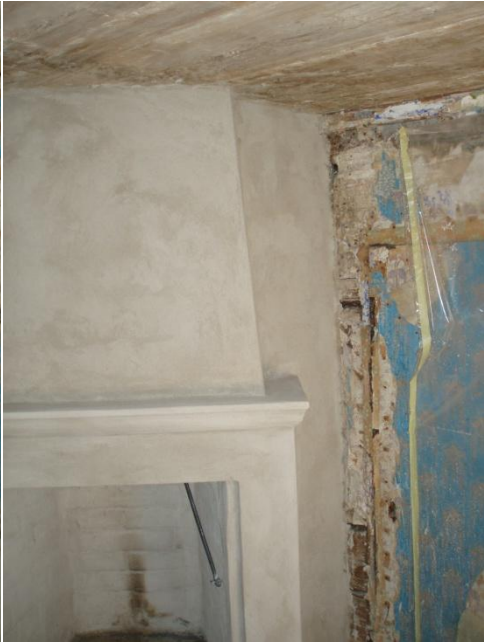
Murarbröderna Bosse o Urban Johansson är nu klara. Vi är nöjda med ett utmärkt arbete. Spisen blev snygg och som vi ville ha den.

Nasselblad har nu besiktigt både spisen o kakelugnen. Båda klarade besiktningen. Så nu kan vi börja elda lite smått. Men bruket måste brinna så sakteliga först.

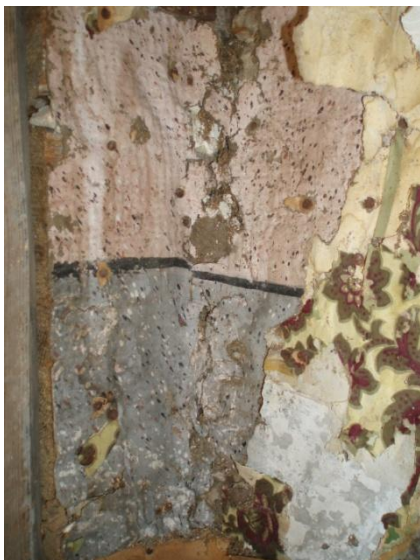
Kan lagningen av stänktapeten i hörnet mot gästrummet och vägen ha kommit till ca 1790 när spegelmålningen gjordes i gästrummet.

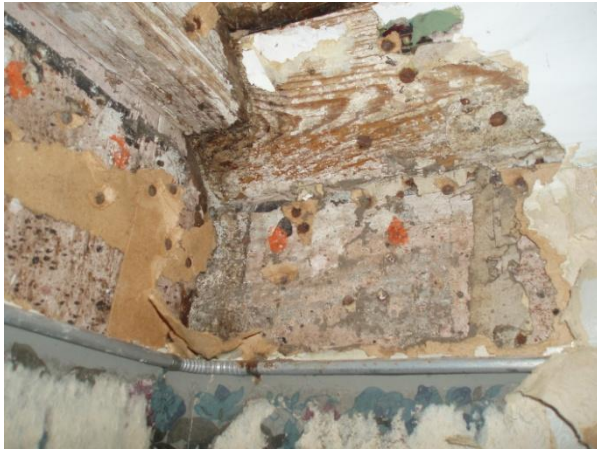
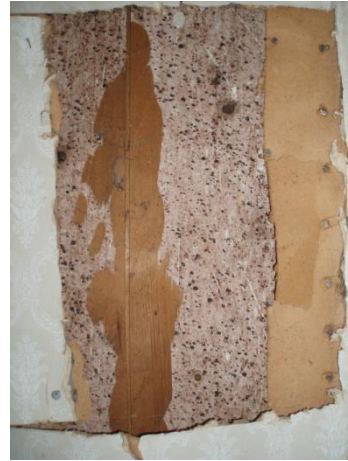
Kom

strömmen till Fristad 1934? Tapeten som sitter under kulleledningen är tapetserad på tidning daterad 1934. Den lilla dekorationsbården till stänkmålningen är också mycket intressant. Kan vara 1700tal? När kom plankväggen upp mot förstugan? Har dörren flyttats? Varför är plankorna under elledningen skradda?

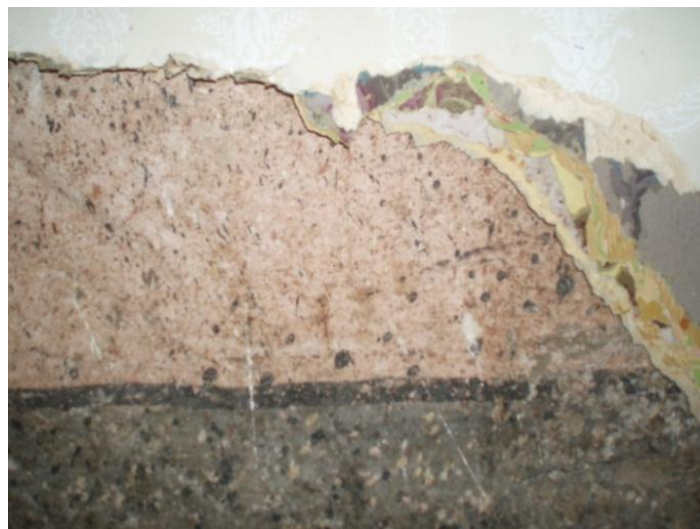
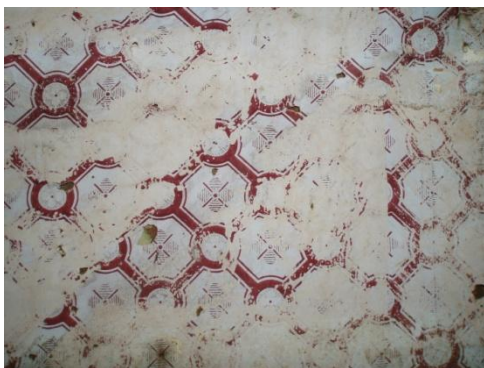
Rombtapeten 1843 eller ca tio år senare?

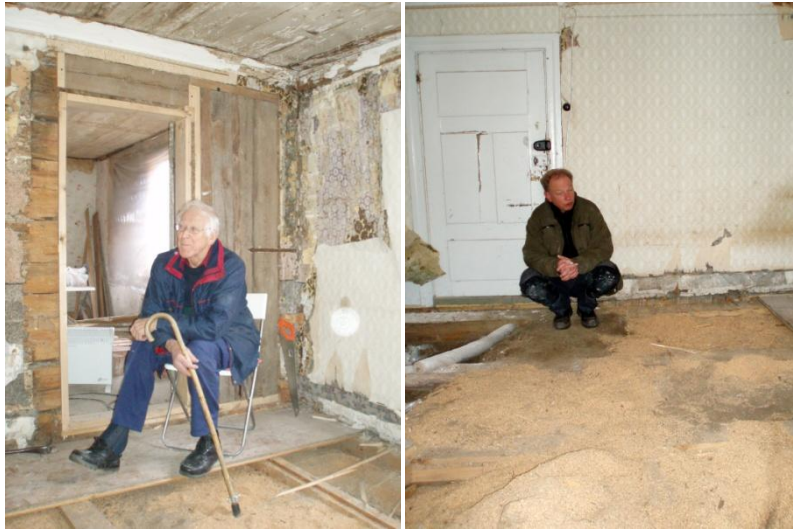
Nu har Gunnar rivit bort det gamla golvet i salen. Bjälklaget är äldre än golvet. Det fanns sågspån under och sandblandad jord. Underlaget går ända upp till golvet. Detta gjorde att man slapp golvdrag. Vi bestämde att ta bort sågspånet som kan dra fukt. Torkad sand hade varit det bästa, men mycket svårt att få tag i. Det blev EKOfiber. En miljövänlig produkt och vi har testat att elda den. Elden självdör. Vi bestämde även att använda fiberduk mellan materialen så de inte blandar sig. Klippspik ska användas till golvet.

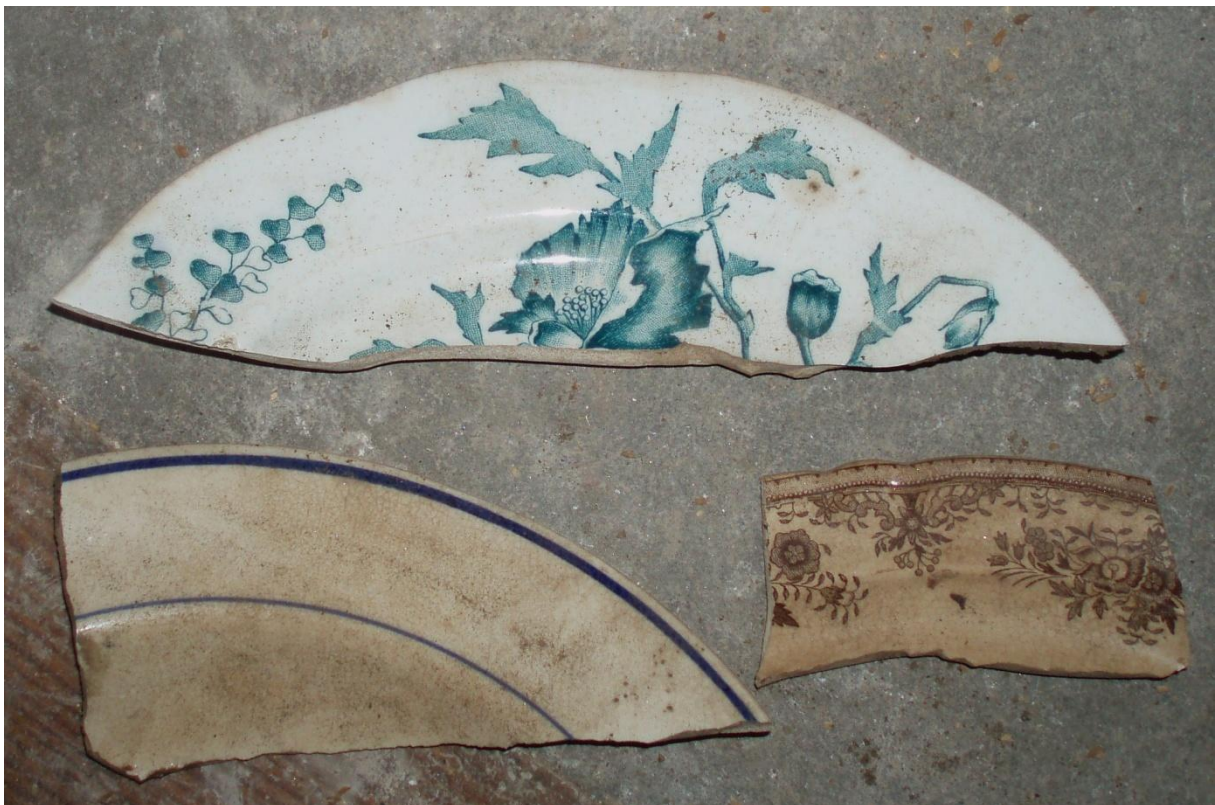
I golvet har Gunnar hittat några porslinsskärvor.

Fotade . Lade ut på facebook. Grannen Katrin kände genast igen den övre. Det är "Vallmo" från Rörstrand. Tog med mig bilden till antikmässan. Den med blå rand är Gustavsberg "Blå rand". Den med brunt mönster är Gustavsberg "Fasan".

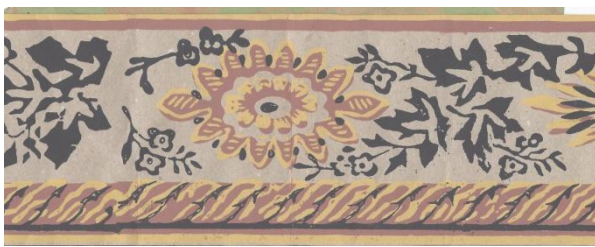
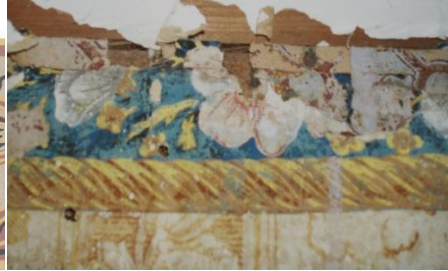
Bårderna

liknar varandra. Den högra hör till den gula vaxdukstapeten.

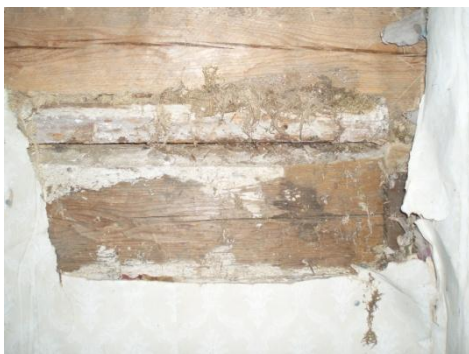
Lercleanat mellan stockarna . Även

väggmossa har använts som tätning. Kan stänktapeten dateras? Den är på lumppapp. Även lagningar förekommer. Stänktapeten är klistrad på stockarna. Mittbandslisten sitter på ca 80cm. Höjden stämmer inte med fönsterhöjden. Fönstren har troligtvis bytts efter stänktapetens tillkomst.

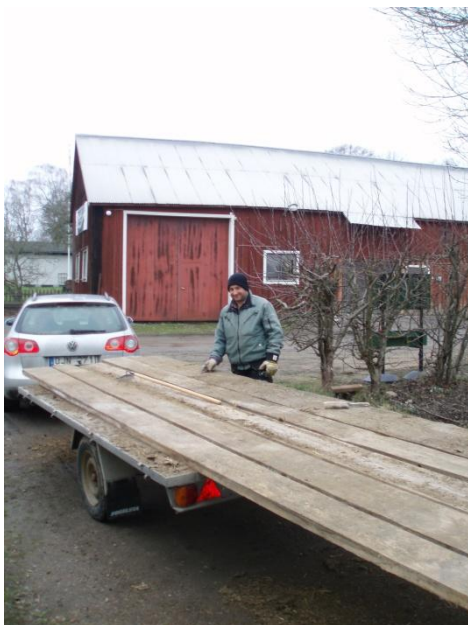
Boris rengör de gamla plankorna från Tittorp som ska användas till golvet i salen.

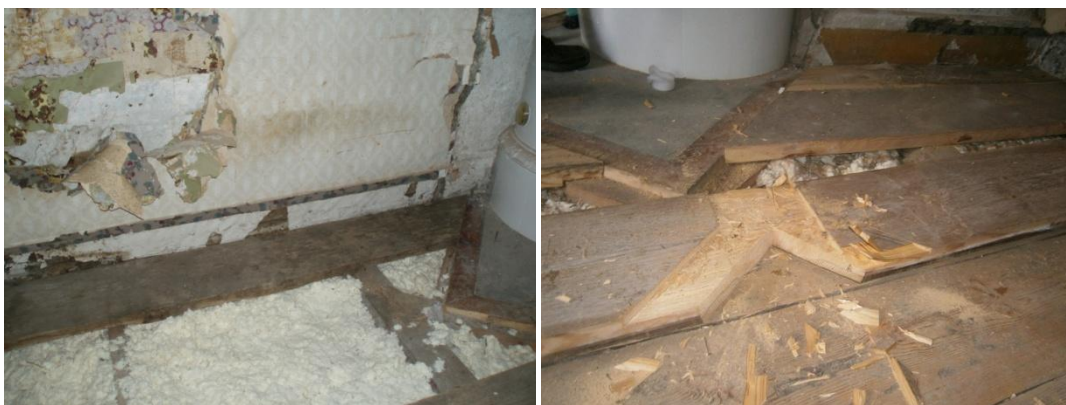
Gunnar fortsätter att lägga golvet.

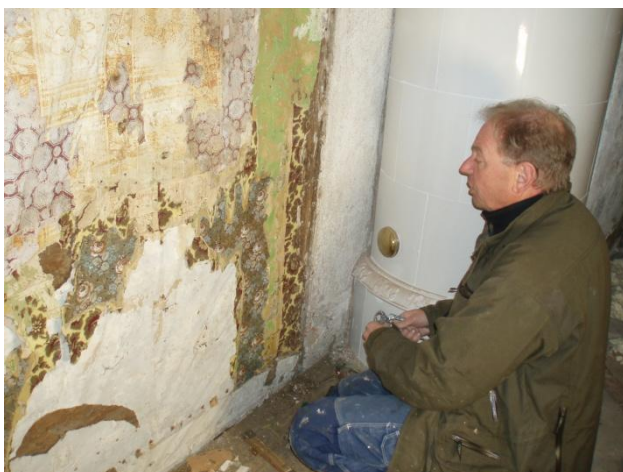
Dokument över Rombtapeten daterade ca 1845. Bröstning även på rombtapeten.

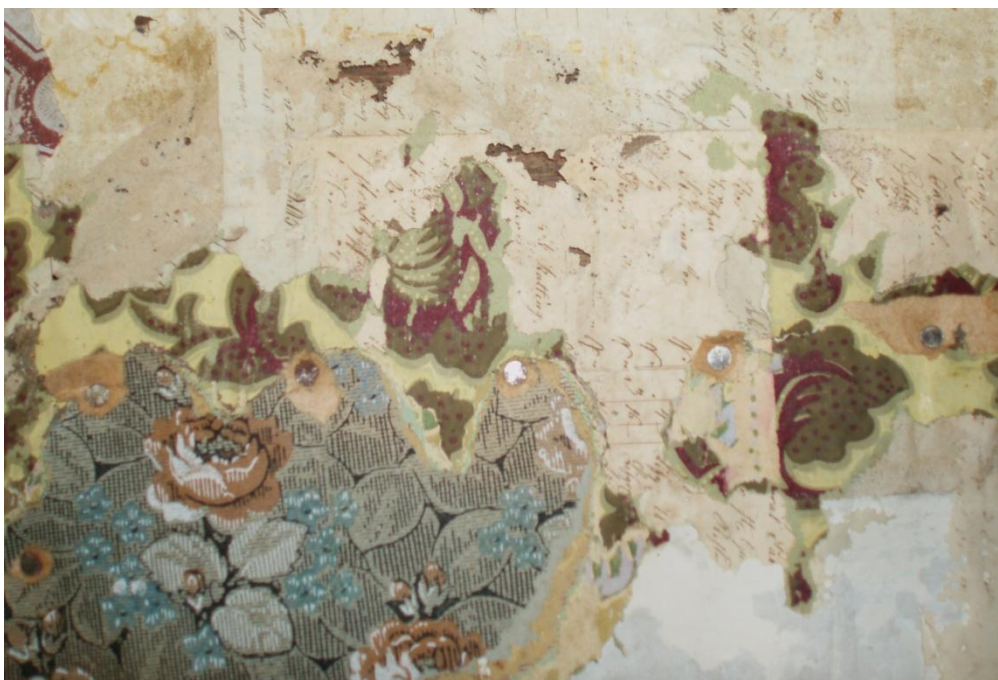
Spår av det ursprungliga fönstret. Det har antagligen varit tre låga långsmala fönster på långsidan ca mått 119x 92 cm.

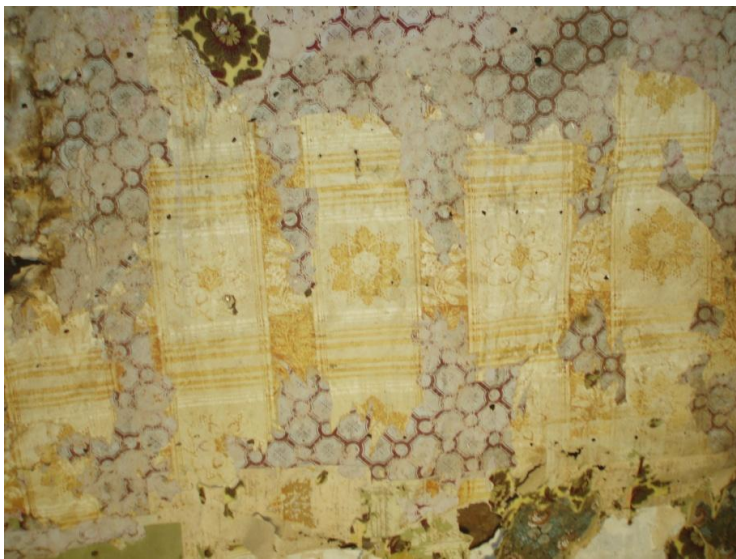
Svaga hjälplinjer kan skönjas på den gula Gustavianska tapeten vid tryckkanten. Den är tryckt på rektangulära ark 38x 48cm . "Metallgaller" i färgen. Metallgaller är grundmönstret när tapeten trycktes.
